# Väylärakenteiden valtakunnallinen kiviaines- ja geosynteettitutkimus

Vuoden 2017 tutkimukset

Liikenneviraston tutkimuksia ja selvityksiä 40/2018

Liikennevirasto

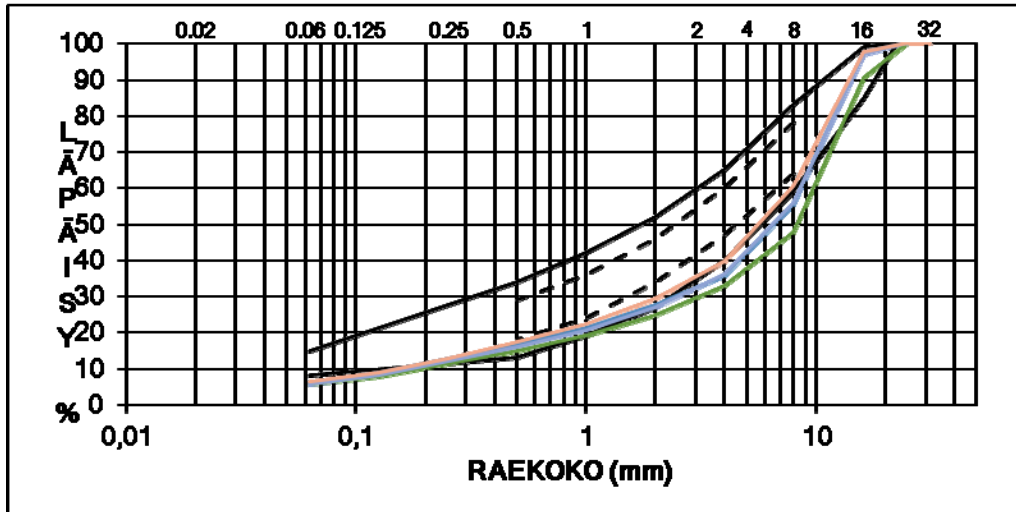
Kuva 58. Tutkittujen näytteiden rakeisuus alueurakan SK kohteessa 1 ( $n=4$ ). Mustalla yhtenäisellä viivalla ja katkoviivalla esitetään soratien kulutuskerrosmurskeen 0/16 rakeisuusvaatimukset.

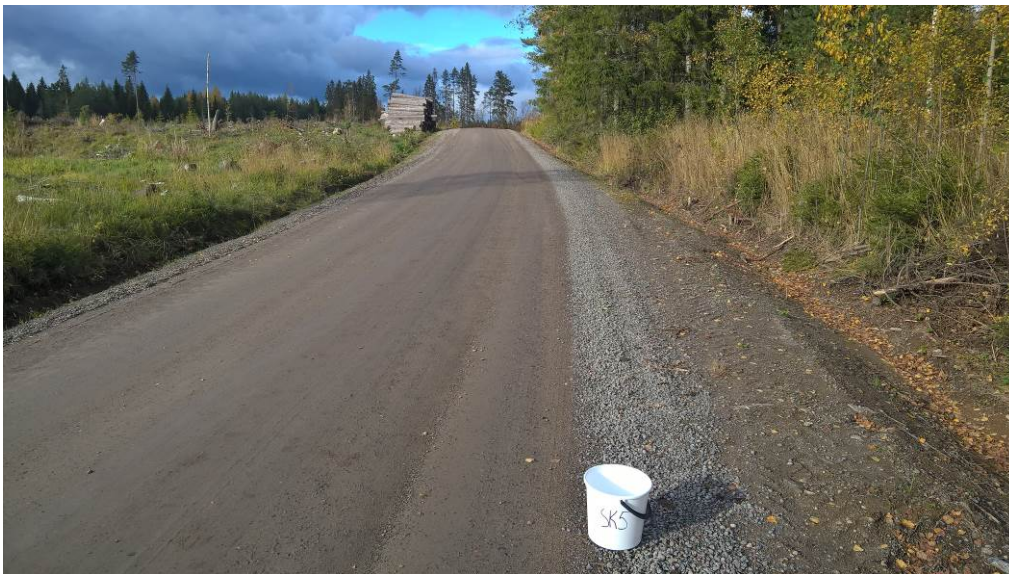
Alueurakan SK kohteessa 2 tehtiin normaalia syyssorastusta. Kuvassa 59 on esitetty tyypillinen sorastuksen lopputulos. Tutkittujen rakeisuusnäytteiden (kuva 60) perusteella lopputulos on lähes vaatimustenmukainen. Kulutuskerroksen rakeisuus on pikemminkin hivenen liian hienorakeinen. Tien pinta on kuitenkin hyvin tiivistynyt. Kohteesta ei ollut laatudokumentteja tutkimuksen käytössä.

Kuva 59. Soratien pinta alueurakan SK kohteessa 2.

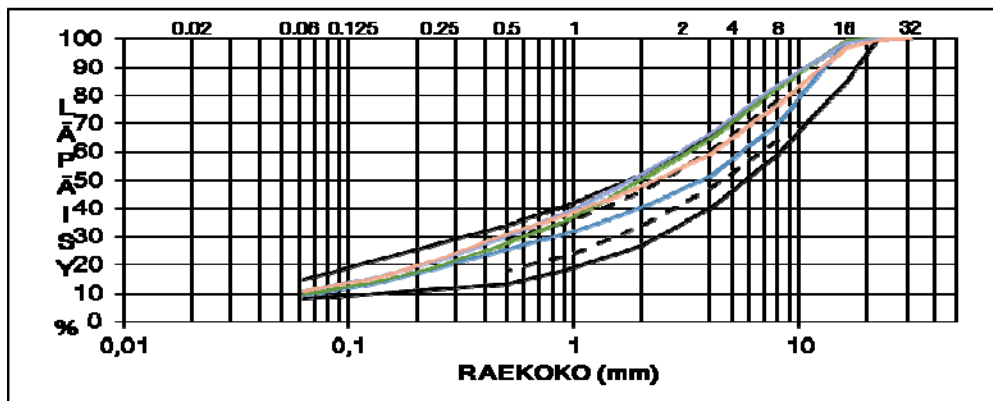
Kuva 60. Tutkittujen näytteiden rakeisuus alueurakan SK kohteessa 2 ( $n=4$ ). Mustalla yhtenäisellä viivalla ja katkoviivalla esitetään soratien kulutuskerrosmurskeen 0/16 rakeisuusvaatimukset.

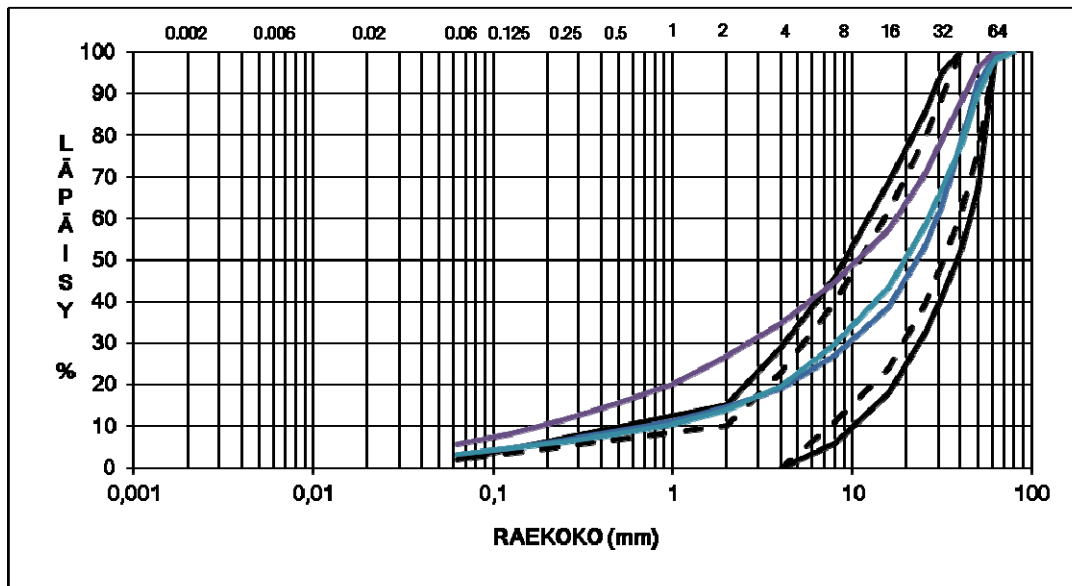
Kohteessa RAB pidennettiin liikennepaikkaa. Radan alusrakennekerrokset rakennettiin kalliomurskeesta. Kuvassa 69 on esitetty tutkittujen näytteiden raekokojakaumat ja kuvassa 70 tutkittujen näytteiden keskimääräinen raekokojakauma. Kuvista nähdään, että käytetty materiaali ei täytä eristys- ja välikerrokselle asetettuja rakeisuusvaatimuksia. Materiaali on liian hienorakeista ja sisältää liikaa hienoaainesta.

Kuva 69. Kohteesta RAB tutkittujen näytteiden raekokojakaumat ( $n=3$ ). Mustalla yhtenäisellä viivalla on esitetty kalliomurskeesta rakennettavan radan eristys- ja välikerroksen yksittäisten tulosten sallittu vaihteluväli ja katkoviivalla kaikkien tulosten keskiarvolle sallittu alue.

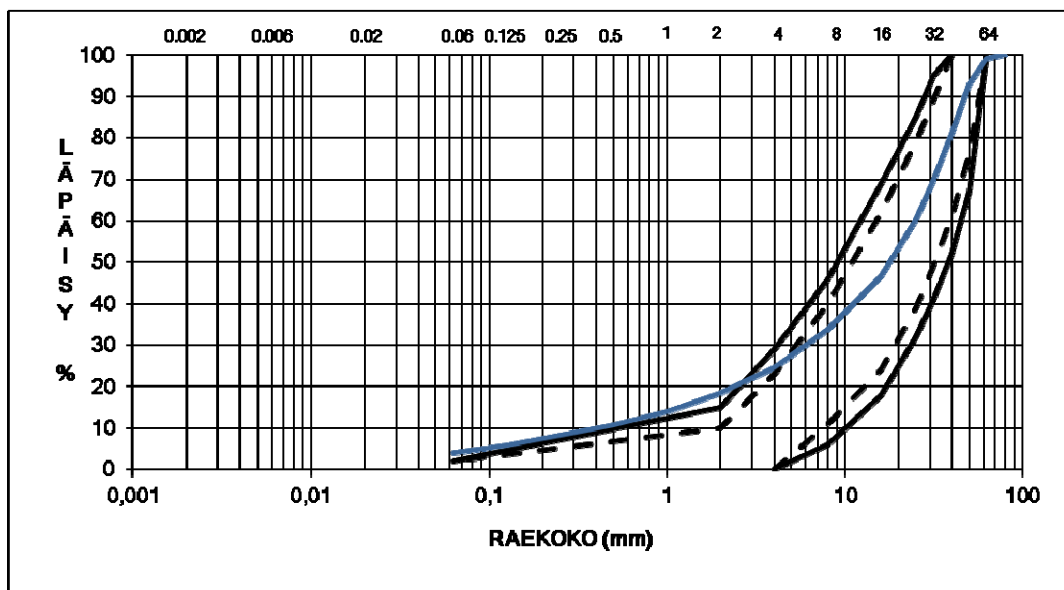
Kuva 70. Kohteesta RAB tutkittujen näytteiden keskimääräinen rakeisuus ( $n=3$ ). Mustalla yhtenäisellä viivalla on esitetty kalliomurskeesta rakennettavan radan eristys- ja välikerroksen yksittäisten tulosten sallittu vaihteluväli ja katkoviivalla kaikkien tulosten keskiarvolle sallittu alue.

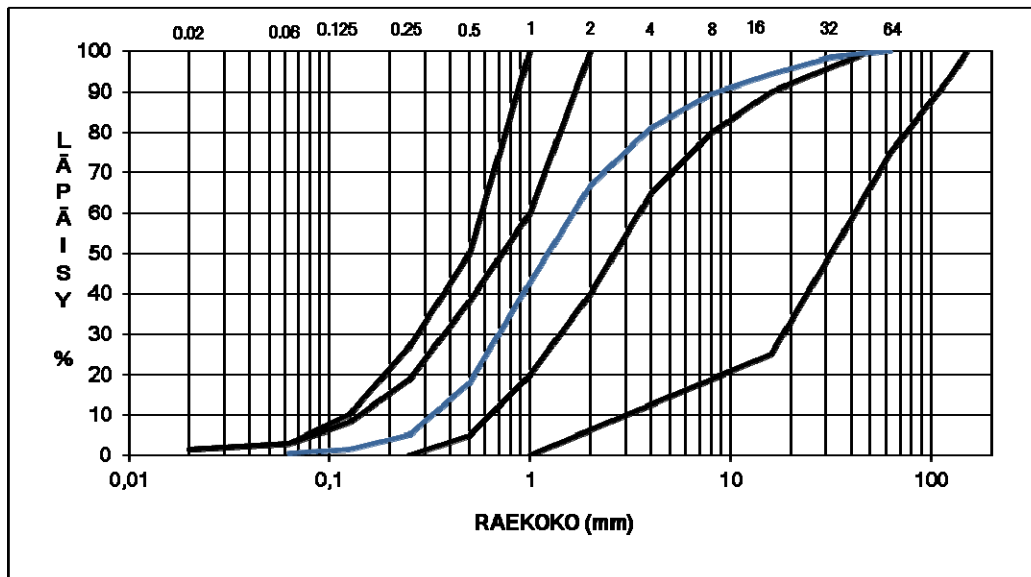
Kohteessa RAC korjattiin ratarakennetta aukikaivamalla ja tehtiin pohjanvahvistuksia. Rakenteessa olleen vanhan eristyskerrosmateriaalin kelpoisuus haluttiin varmistaa. Kohteesta otettiin neljä rinnakkaisnäytettä, joista määritettiin materiaalin rakeisuus. Tutkituista näytteistä määritetty materiaalin keskimääräinen rakeisuus on esitetty kuvassa 71. Kuvasta nähdään, että materiaali kelpaa eristyskerrokseen.

Kuva 71. Kohteesta RAC tutkittujen näytteiden keskimääräinen rakeisuus ( $n=4$ ). Mustalla yhtenäisellä viivalla on esitetty luonnonkiviaineksesta rakennettavan radan eristyskerroksen ala- ja yläosien rakeisuusalueet.

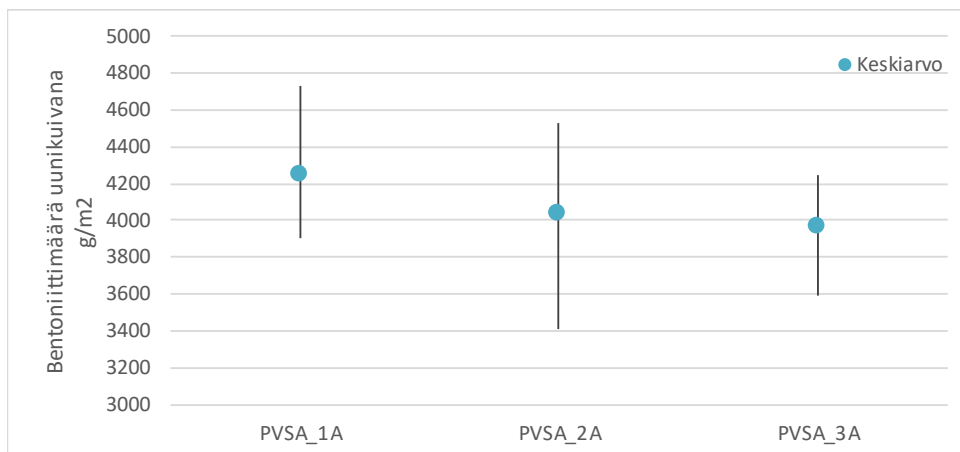
Kuva 79. Kohteesta PVSA tutkittujen bentoniittimattojen bentoniitin määrä uunikuivana. Kankaiden neliöpainon maksimihajonta 10 % on huomioitu. Pallo kuvaa viiden osanäytteen keskiarvoa ja viivan päät yksittäisten testikappaleiden minimi- ja maksimiarvoja. InfraRYLin mukainen vaatimus on vähintään 3800 g/m².

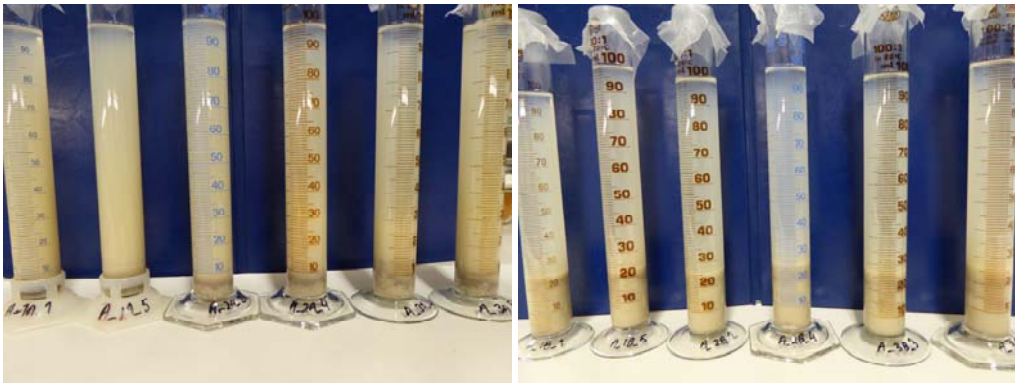
Kohteesta PVSA tutkittujen bentoniittimattojen paisuntaindeksit on esitetty taulukossa 59. Bentonittinäytteet koottiin neliöpainon määrittämistä varten otettujen osanäytteiden vierestä irrotetusta bentoniitista (kuva 80). Bentonitti käyttäytyi ensimmäisessä kokeessa kaikilla näytteillä epätavanomaisesti muodostaen selvästi erivärisiä kerroksia mittalasin pohjalle (kuva 81) ja neste jäi sameaksi. Paisuntaindeksi ei täyttänyt ilmoitettua arvoa 24 ml/2g, joten paisumisindeksikoe tehtiin näytteestä B. B-näytteen bentoniitti käyttäytyi kokeessa tavanomaisesti ja tulokset olivat hyväksyttäviä.

Kuva 81. *Kohteesta PVSA tutkittujen bentoniittimattojen bentoniitin paisumis- indeksikoe. Vasemmalla A-sarjan näytteet ja oikealla B-sarjan näytteet.*

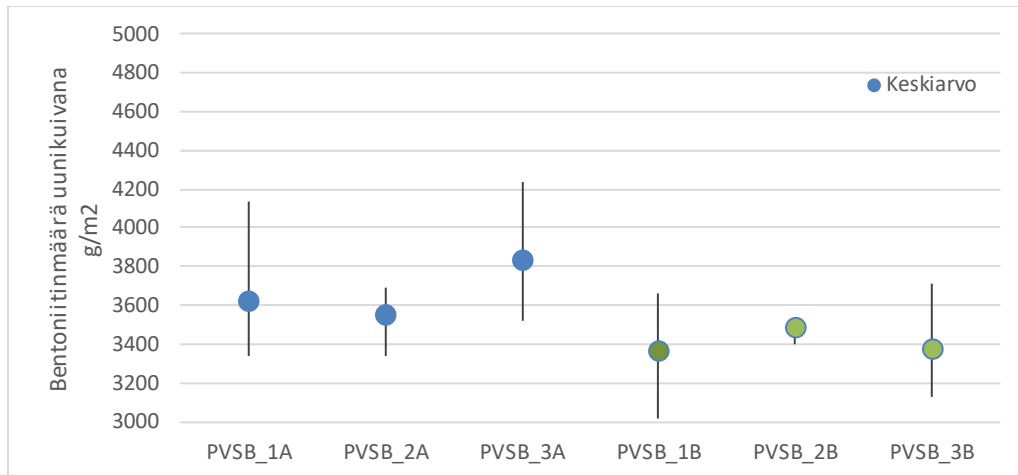
Kuva 83. Kohteesta PVSB tutkittujen bentoniittimattojen bentoniitin määrä. Pallo kuvaa viiden osanäytteen keskiarvoa ja viivan päät yksittäisten testikappaleiden minimi- ja maksimiarvoa.

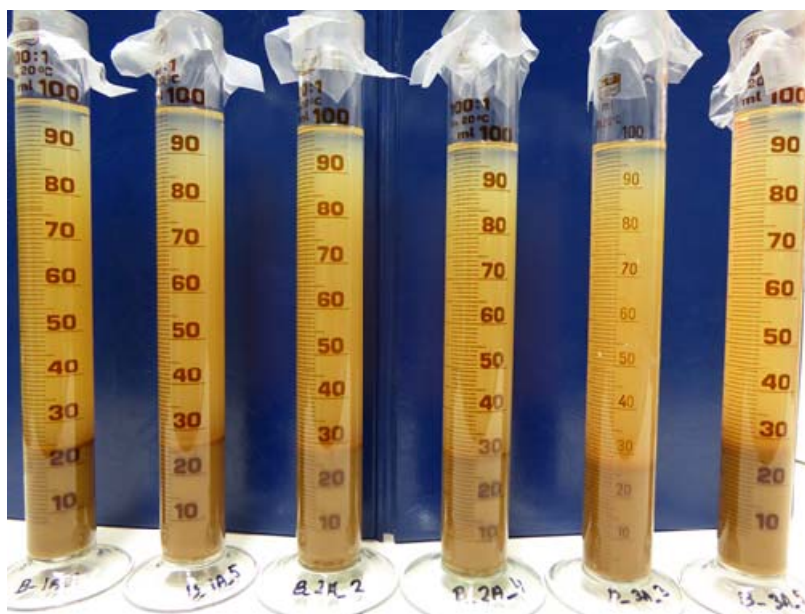
Kohteesta PVSB tutkittujen bentoniittimattojen bentoniitin paisuntaindeksi on esitetty taulukossa 61. Kuvassa 84 on esitetty paisuntakoe näytteet kokeen aikana. Paisuntaindeksi täyttää ilmoitetun arvon  $\geq 24$  ml/2g.

Kuva 84. Kohteesta PVSA tutkittujen bentoniittimattojen bentoniitin paisumisindeksikoe, A-sarjan näytteet.
